Die Fällung der Blutbuche im Hinteren Brühl

Hintergrundwissen zur Fällung

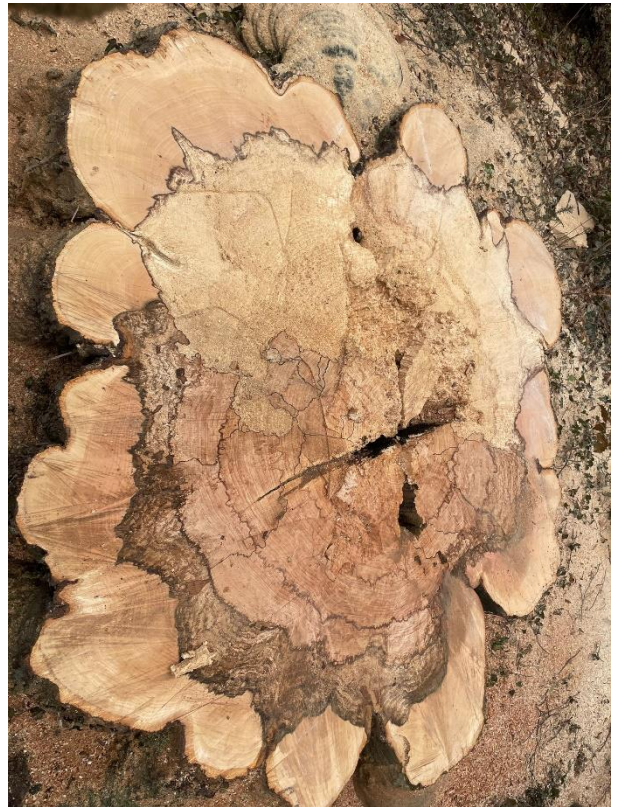
In den vergangenen Jahren wurde die Buche auf Grund des Befalls durch eine Kombination von holzzersetzenden Pilzen (Lackporling und Brandkrustenpilz) sehr engmaschig und mittels aufwändigster technischer Untersuchungsverfahren kontrolliert.

Die Erscheinung des Baumes war zwar sehr vital. Die Vitalität ist allerdings nicht immer der Garant für einen sicheren Stand. Insbesondere der Befall durch den Brandkrustenpilz kann eine sehr trügerische Situation sein. Die Erscheinung der Baumkrone bleibt während des Zersetzungsprozesses des Holzkörpers sehr lange vital und voll. Die Beschaffenheit der Stammwalze ist aber bezogen auf die Druckfestigkeit und Elastizität der Holzfasern, oftmals schon stark angegriffen. Besonders kritisch ist die Lage, wenn die vom Pilz verursachte Fäule zwischen den Wurzelanläufen durchbricht. Dann ist die Statik des geschlossenen Rings aus intaktem Stammgewebe – im Beispiel unserer Buche gleich mehrfach – unterbrochen

und die Bruchsicherheit dadurch erheblich reduziert.

Die Beeinträchtigung der Wurzeln durch die Pilze hatte bei der Messung Mitte 2022 ein Ausmaß erreicht, welches eine klare Handlungsableitung ergab: Die Fällung der Buche war zur Herstellung der erwarteten Verkehrssicherheit unter Berücksichtigung des Standortes erforderlich.
